RÓZSA SÁNDOR

## A JÁSZ-NAGYKUN-SZOLNOK MEGYEI LEVÉLTÁR 18–19. SZÁZADI KÉZIRATOS TÉRKÉPEINEK ELEMZÉSE KUNHEGYES KÖRNYÉKÉNEK TÁJÁTALAKULÁSA SZEMPONTJÁBÓL

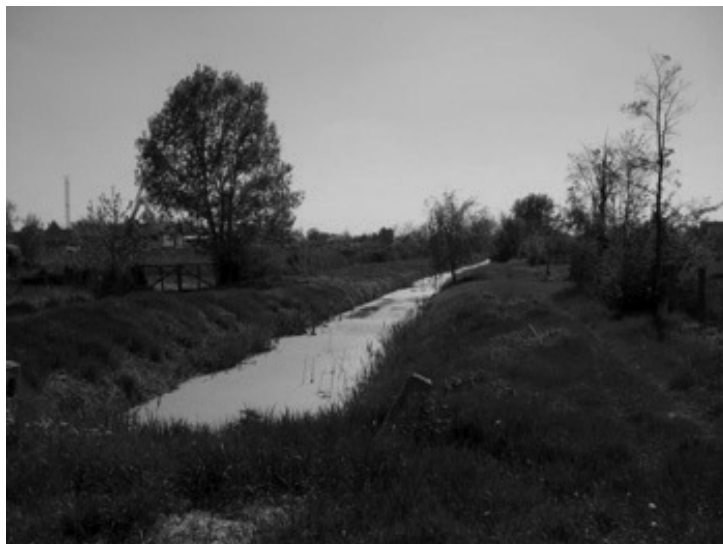
*kép 1.*  
**A Kakat-ér maradványa.**  
*(Kunhegyes, 2012. A szerző felvétele)*

Kunhegyes az Alföld északi részén, azon belül a Nagykunság északi peremén elhelyezkedő település. Napjainkban közigazgatásilag Jász-Nagykun-Szolnok megyéhez, egész pontosan annak keleti részéhez tartozik. A település 2013 óta járási székhely, a kunhegyesi járáshoz tartoznak Tiszabő, Tiszagyenda, Tiszaroff, Tiszabura, Abádszalók és Tomajmonostora települések. Természetföldrajzi szempontból a Közép-Tiszavidéken, azon belül a Tiszafüred-Kunhegyesi-sík déli részén található. A Tisza folyótól 12-13 kilométer távolságra helyezkedik el, jelentősebb álló vagy folyóvíze nincsen. A települést kettészelő, egykor vízimalmokat is működtető Kakat-ér ma már csak belvízelvezető csatornaként funkcionál, a közel három évszázados emberi tájtalakítás mementójaként. (ld. kép 1-2.)

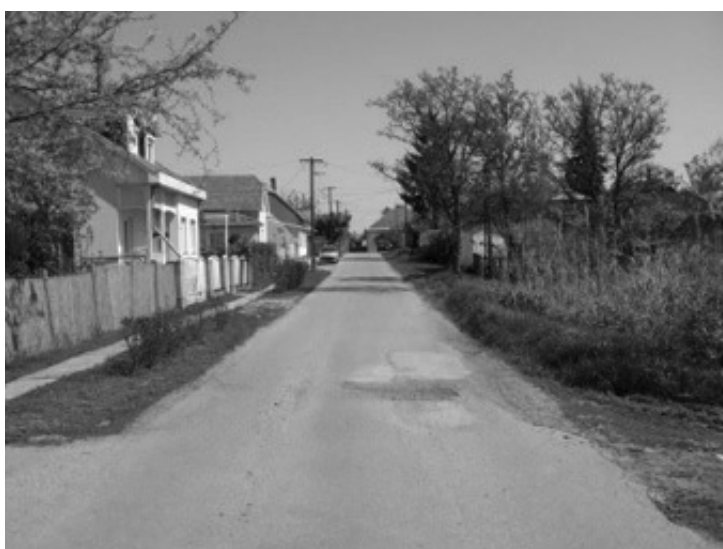
*kép 2.*  
**A mai Kazinczy Ferenc utca keleti része, az egykori  
 Kakat-ér medrének aljáról fényképezve.**  
*(Kunhegyes, 2012. A szerző felvétele)*
